Pelatihan Perbaikan Dan Perawatan Perahu Fiber Nelayan Pospera Kletek Kabupaten Malaka

Prodi Permesinan Kapal Fakultas Vokasi, Universitas Pertahanan RI

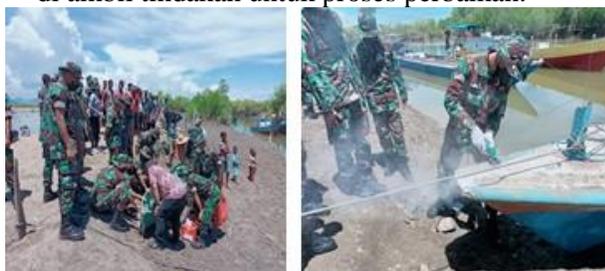
Selanjutnya pada fase sosialisasi di pelabuhan tempat tambat perahu di desa Kletek, nelayan dan mahasiswa di pandu untuk mengidentifikasi cacat-cacat pada bodi perahu fiber. Cacat-cacat tersebut meliputi retak, bocor dan patah. Kondisi cacat bodi tersebut yang akan di ambil tindakan untuk proses perbaikan.

Gambar 4. Identifikasi cacat Bodi dan Persiapan area kerja

Bagian-bagian pada bodi perahu yang cacat dan sudah diidentifikasi, selanjutnya ditandai untuk di treatment. Sebelum di gerinda, semua kotoran permukaan, seperti minyak dan silikon, harus dicuci bersih dan dihapus dengan pelarut yang sesuai dengan tujuan agar perekat merekat sempurna.

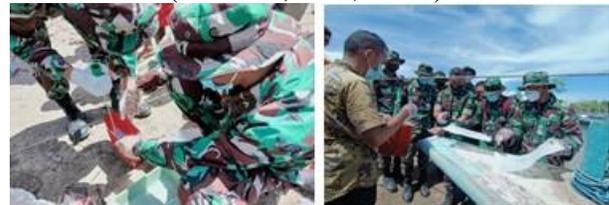
Gambar 5. Pembuatan Gelcoat (campuran resin dan katalis) dan Pemasangan mat dan rovin pada bagian yang bocor

Setelah dipastikan area kerja sudah siap (bersih dari kotoran dan minyak) serta sudah disipkan potongan mat, selanjutnya nelayan dan mahasiswa dipandu untuk membuat campuran gelcoat. Campuran gelcoat terdiri dari resin dan katalis. Resin sebagai perekat sedangkan katalis berfungsi sebagai pengeras. Resin dan pengeras harus dicampur dalam sebuah wadah dalam PKM ini dicampur dalam sebuah potongan jeringen. Jumlah katalis (hardener) adalah sebanyak 5 ml (0,18 oz) untuk setiap 500 ml (17,6 oz) dari resin.(Mustafa, *et.al*, 2018).

Setelah gelcoat sudah siap, selanjutnya gelcoat di oleskan terlebih dahulu ke area yang akan diperbaiki. Setelah gelcoat dioleskan secara merata ke permukaan yang hendak diperbaiki selanjutnya diikuti dengan penempelan serat fiber mat dan diikuti oleh lapisan gelcoat untuk layer (lapisan) kedua dan seterusnya sesuai dengan layer yang kita kehendaki. Penyelesaian akhir berupa pemberian warna dengan cara mencampurkan resin dengan talc dan pigmen wana biru (optional) , kemudian di lapiskan keseluruh bodi perahu yang telah di tandai.
