Pelatihan Perbaikan Dan Perawatan Perahu Fiber Nelayan Pospera Kletek Kabupaten Malaka

Prodi Permesinan Kapal Fakultas Vokasi, Universitas Pertahanan RI

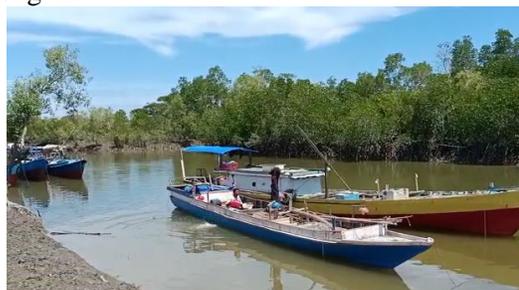
dialamai oleh masyarakat nelayan di desa keletek kabupaten malaka. Desa keletek dipilih karena memiliki organisasi perkumpulan nelayan dibawah binaan Posko perjuangan Rakyat (pospera) kabupaten malaka. Hasil survey ditemukan kenyataan bahwa terdapat beberapa perahu berbahan fiber hasil sumbangan Dinas kelautan dan perikanan (DKP) yang ditambat dan terkesan dibiarkan di sepanjang pantai. Setelah ditelusuri ditemukan bahwa perahu ukuran kecil dan sedang tersebut masih layak pakai namun hanya mengalami cacat ringan pada beberapa bagian.

Gambar 1. Kapal Fiber Yang tertambat di Pelabuhan Nelayan Desa keletek
